16.10.2017

Sisäilma- ja kosteustekninen kuntotutkimus

Kalajan koulu, rakennus B

Nättiläntie 65 A

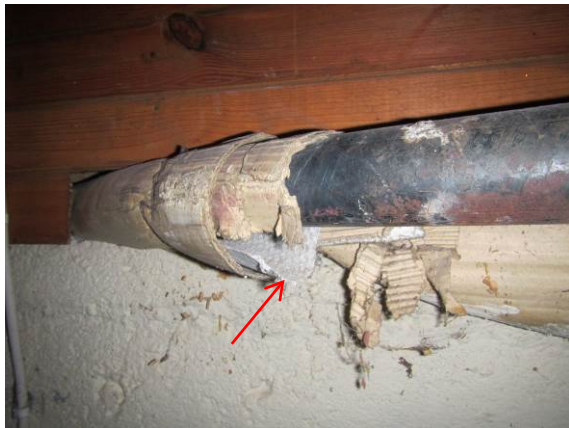
Kuva 1. Asbestia sisältävää putkieristettä paljaana.

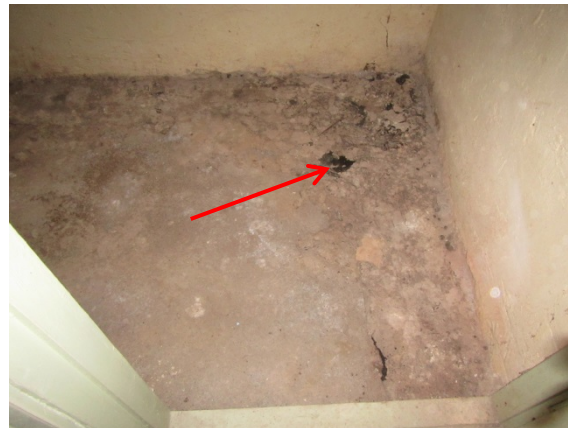
Kuva 2. PAH-näyte bitumisivelestä

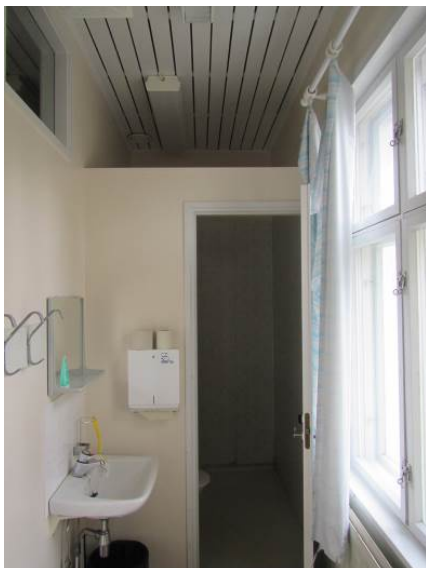
Kuva 3. Pistävä haju pukuhuone-/ KPH -tilan sisäilmassa.

- Eteistilan kohdalla havaittu pistävä hajua on todennäköisesti peräisin pukuhuone- ja KPH –tilojen muovipinnoitteista. Lisäksi on mahdollista, että mikrobeihin viittaavaa hajua pääsee sisäilmaan alapohjarakenteesta. Alapohjarakenteeseen kohdistuu merkittäviä toimenpiteitä kts. kohta 7.2.3.

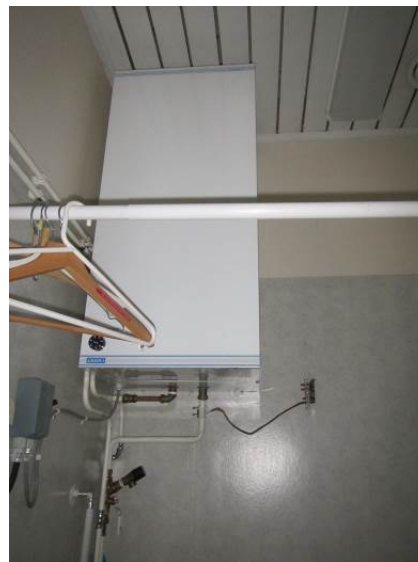
Kuva 4. Lämminvesivaraajan kohdalla mikrobeihin viittaavaa hajua.

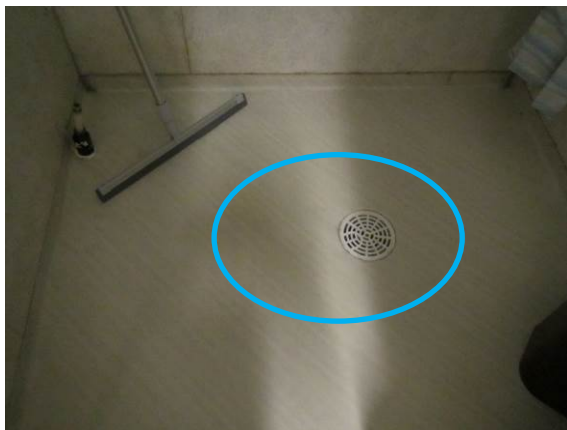
Kuva 5. Pintakosteuden vertailuarvot koholla rajatulla alueella.

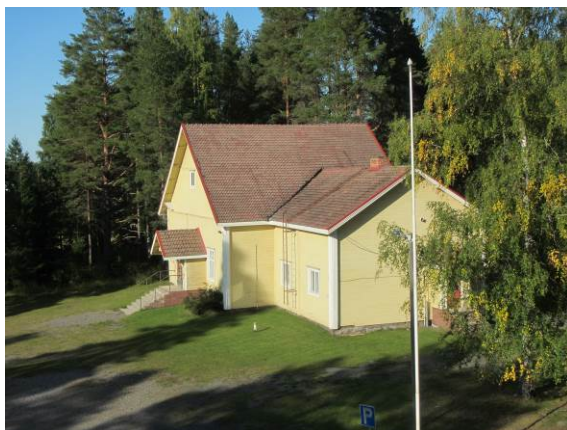
Kuva 7. Rakennuksen sijainti korkea ympäröivään maastoon nähden.

Kattosadevedet ohjataan suoraa rakennuksen vierustalle, mutta rakennuksen korkeusasemasta johdettujen rakenteille ei kuitenkaan kohdistus merkittävää rasitusta. Kattosadevesien ohjausta suositetaan kuitenkin parannettavaksi rakennuksen vierustalta.

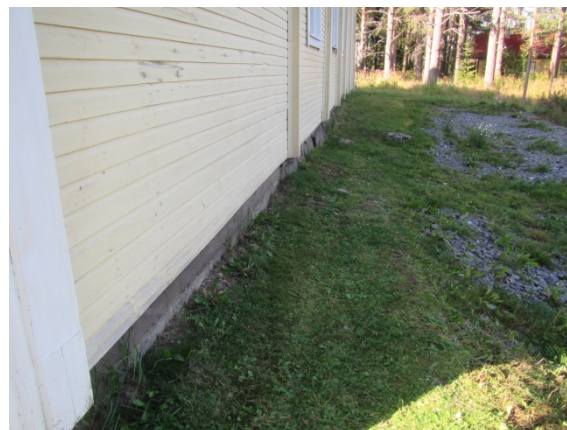
Kuva 8. Rakennuksen idän puoleista sivustaa.

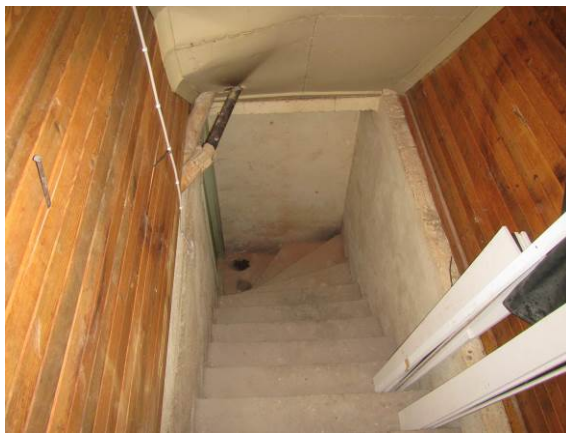
- Pintakosteuden tunnistimella havainnoitua alapohjarakenne on märkä.
- Alapohjan täyttöhiekka on märkä.

Kuva 9. Sisäänkäynti kellarikerrokseen. Voimakas mikro-
beihin viittaava haju.

Alapohjarakenteessa ei ole vedeneristettä, jolloin maaperän kosteus pääsee nousemaan kapillaarisesti rakenteeseen. Kohonneiden kosteusolosuhteiden seurauksena kosteusrasitusta kohdistuu kellarikerroksen yläpuolisiin rakenteisiin.

Mikäli tilat halutaan ottaa käyttöön vaatii se rakenteiden uusimisen kokonaisuudessaan.

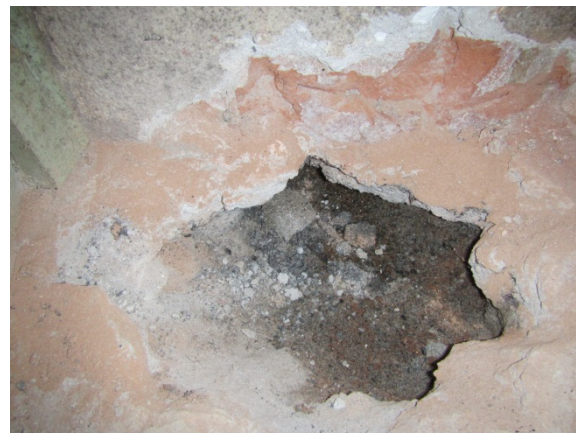
Kuva 10. Kellarikerroksen rakenneavauskohta.

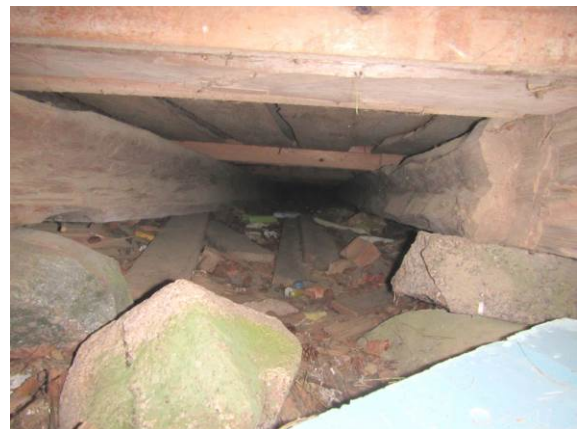
- Alapohjan kannatinpalkit ovat kivien päällä. Vaikutti siltä, että paikoin kannatinpalkit ovat maapohjan päällä ja ainakin rakennuksen pohjoiskulmalla alapohjarakenne on painunut.
- Ryömintätilan maapohjan päällä on runsaasti orgaanista kosteus- ja mikrobivaurioitunutta rakennusjätettä ja puumateriaalia.
- Pääeteistilan kohdalla alapohjarakenteen luonnoneristeitä on näkyvillä.
- Luonnonkivisokkelissa ei havaittu painumia.

Kuva 14. Alapohjan kannatinpalkit tukeutuvat paikoin maahan. Ryömintätilan tuulettuminen estyy paikoin kokonaan.

Alapohjarakenne uusitaan kokonaisuudessaan kosteusteknisesti toimivalla ja tiiviillä rakenteella. Ryömintätilasta poistetaan rakennusjäte ja muu orgaaninen materiaali. Muilta osin korjaavat toimenpiteet tehdään rakennesuunnittelijan ohjeiden mukaisesti.

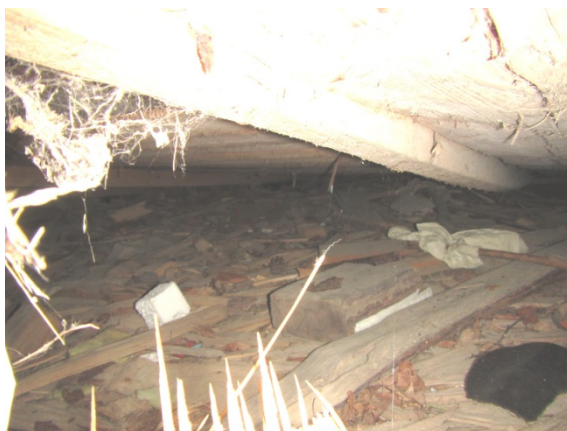
Kuva 15. Alapohjarakenne painunut.

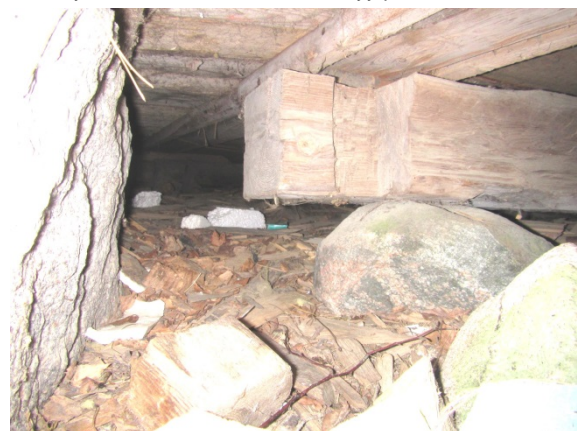
Kuva 16. Alapohjan kannatin laudoissa lahovaurioita. Maapohjan päällä orgaanista materiaalia.

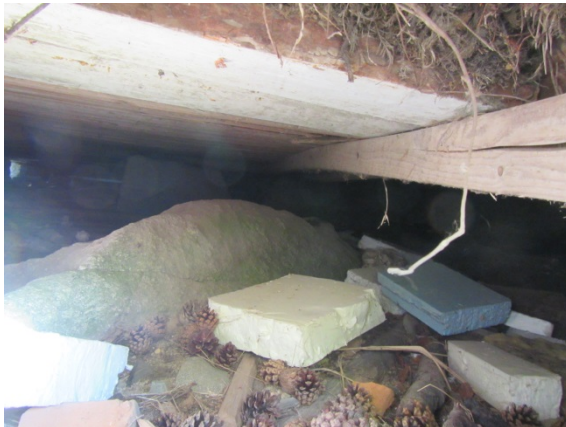
Kuva 17. Pääsisäänkäynnin kohdalla eristeen kannatinlaudoitusta puuttuu. Sammaleristettä näkyvillä.

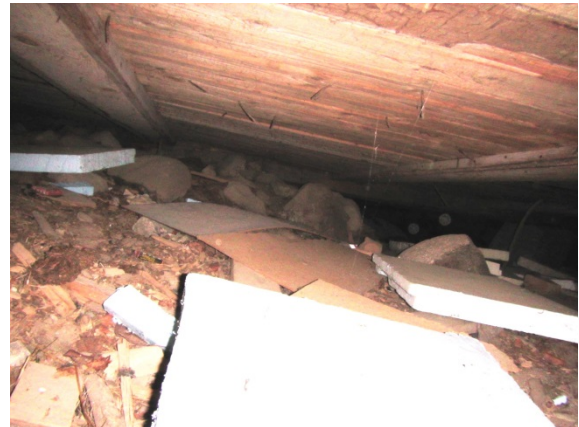
Kuva 18. Ryömintätila matalaa ja tukeutuu paikoin maapohjan päälle.

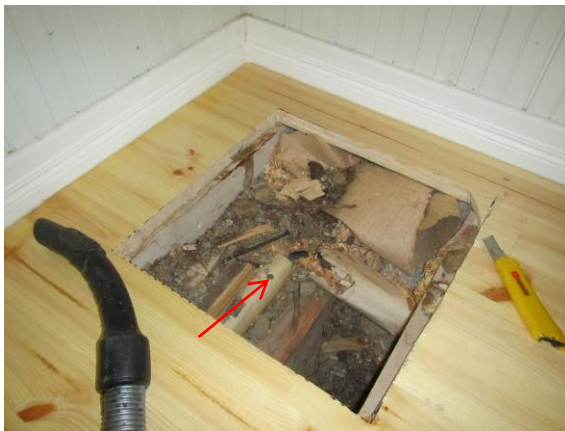
- RA1 kohdalla oli mikrobeihin viittaava haju.
- Ulkoseinän vierustalla eristetilän yläosassa on asbestia sisältäviä putkieristeitä.
- Alapohjan eristeiden kannatinlaudan kosteus oli 16 p-% vastaten ulkokuivan puun kosteutta. Laudassa oli havaittavissa lahovaurio.
- Eristekerroksen alaosan sammaleriste oli hyvin tummunutta.
- Rakenneavauskohdasta otettiin materiaalinäyte tervepaperista (M1), sammaleristeestä (M2) ja sahanpurusta/ kutterinlastusta (M3). Mikrobianalyysien perusteella **tervepaperissa on viite vauriosta ja eristeissä on vahva viite vauriosta.**

Kuva 19. RA1. Avauskohdalla asbestia sisältäviä putkieristeitä.

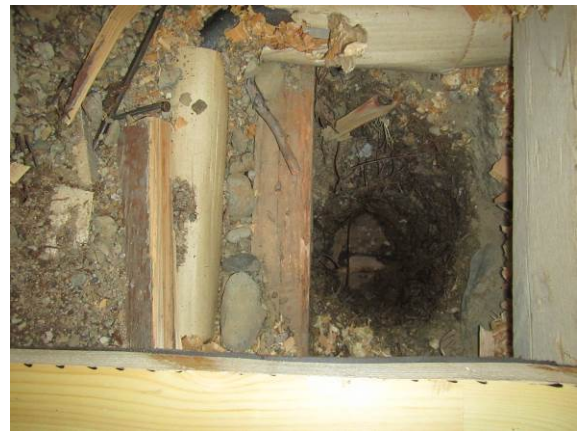
Kuva 20. RA1. Sammal tummunutta eristetilan pohjalla.

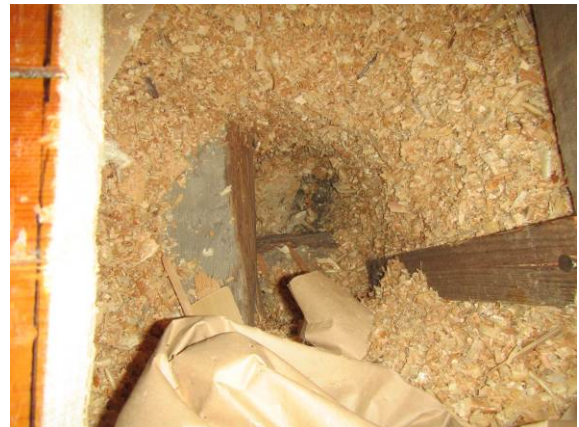
- Rakennetta on jossakin vaiheessa avattu ja purun/ kutterinlastun päälle on asennettu mineraalivillaeristettä 100 mm + rakennuspaperi.
- RA3 kohdalla oli mikrobeihin viittaava haju.
- Alapohjan eristeiden kannatinlaudan kosteus oli 20 p-% vastaten kostean puun kosteutta.
- Puru/ kutterinlastu on tummunutta eristetilän alaosassa.
- Rakenneavauskohdasta otettiin materiaalinäyte sammaleristeestä (M5) ja sahanpurusta/ kutterinlastusta (M6). Mikrobianalyysin perusteella **eristemateriaaleissa on vahva viite vauriosta.**

Kuva 22. RA3. Purueriste tummunutta. Alimmaisena kerros sammalta.

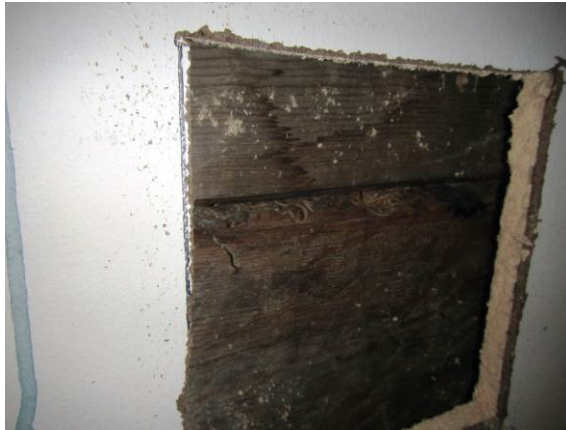
- RA4 kohdalla hirren sisäpinnassa oli havaittavissa vanhoja kosteusjälkiä. Hirsi oli kovaa ja vaurioita ei ollut havaittavissa.
- RA6 kohdalla hirren ulkopinnassa on kovakuoriaisen kaivamia käytäviä ja ko. kohdilla hirsi on lahovaurioitunutta. Hirsi on asennettu suoraan kivilatomuksen päälle.

Kuva 25. RA4. Hirsirungon sisäpinnassa kosteusjälkiä.

Kohonneiden kosteusolosuhteiden seurauksena ulkoseinärakenteen alaosien rakenteissa on ainakin paikallisia lahovaurioita, mutta niiden kokonaisvaltainen kartoittaminen vaatisi lisäävauksia. Lahovaurioilla voi olla sisäilman laatua heikentävä vaikutus, mutta sillä voi olla myös vaikutusta kantavuuteen. On todennäköistä, että vaurioita esiintyy hirsirungon alaosan lisäksi muissa kosteudelle riskialttiissa osissa, kuten räystäiden läheisyydessä ja nurkka-alueissa.

Toimenpide-ehdotuksena on rakennuksen purkaminen hirsirungolle, jonka jälkeen vaurioituneiden hirsien korvaaminen uusilla.

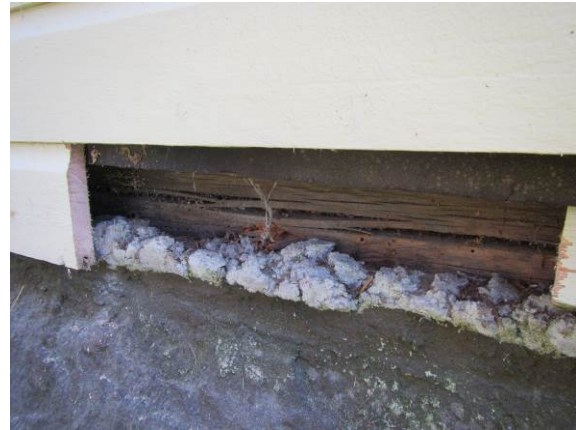
Kuva 26. RA6. Hirsissä kovakuoriaisten käytäviä ja lahovaurioita.

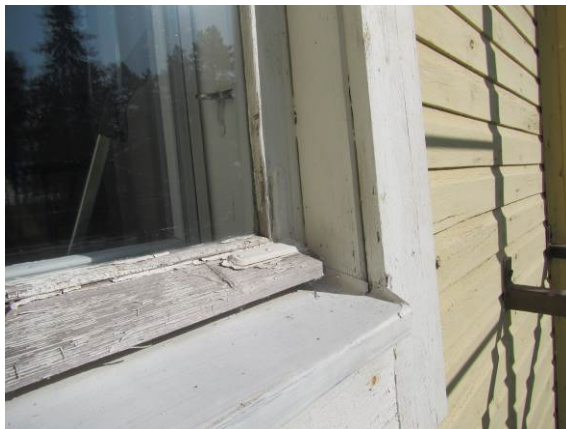
Kuva 27. Ikkunan vesipellin asennus ei ole tiivis.

Ikkunaliittymien kautta sadevedellä on mahdollista päästä ulkoseinärakenteeseen lisäten hirsirungon vaurioitumisriskiä. Ikkunaliittymät ovat kosteusteknisesti heikot ja teknisen käyttöikänsä lopussa ja uusimisen tarpeessa.

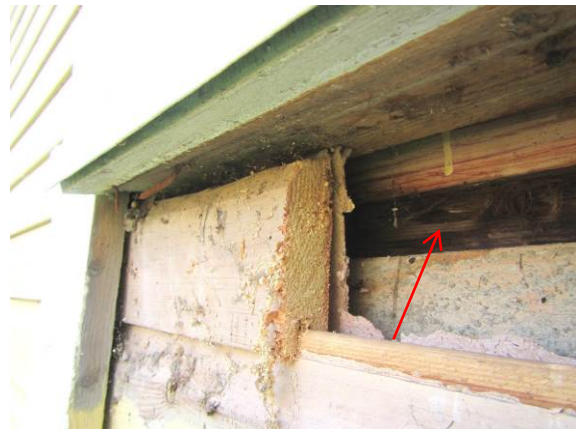
Kuva 28. Ikkunan tukirakenteissa kosteuden aiheuttamia tummentumia.

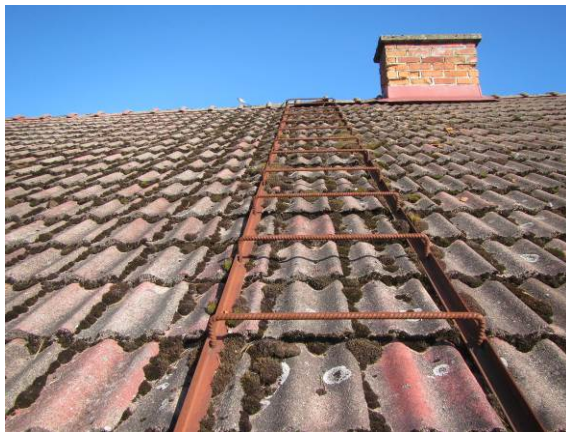
Kuva 30. Kattotiilien pinnalla sammalkasvustoa.

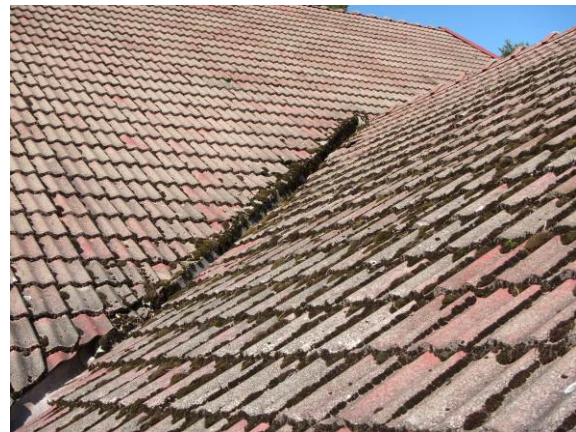
Kuva 31. Jiiritaitetta ei päästy tarkastamaan.

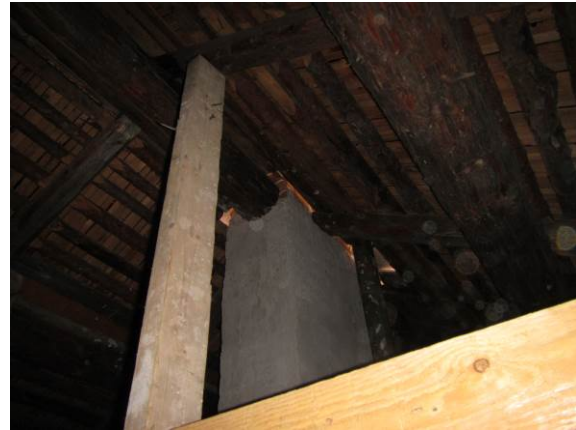
Kuva 33. Savupiipun läpivienti vaikutti epätiiviyttä.

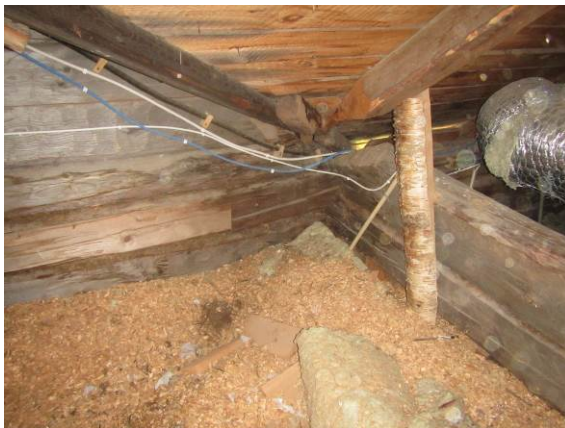
Kuva 34. Hirsirungon nurkkakohdalla kosteusjälkiä.

Otettujen materiaalinäytteiden perusteella yläpohjarakenteessa on ainakin paikallisia mikrobivaurioita, jotka ovat seurausta kattovuodoista sekä osin yläpohjarakenteen heikosta kosteusteknisestä toimivuudesta johtuen. Yläpohjarakenteen osalta suositetaan eristeiden uusimista ja jäävien kantavien rakenteiden puhdistamista jolloin tarvittaessa korjataan kantavien rakenteiden vauriot. Vesikatto on käyttöikänsä puolesta uusimisen tarpeessa.

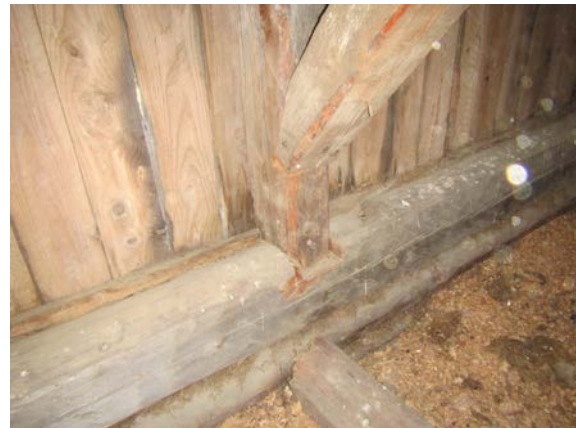
Kuva 35. Päätykolmion laudoituksessa kosteusjälkiä.

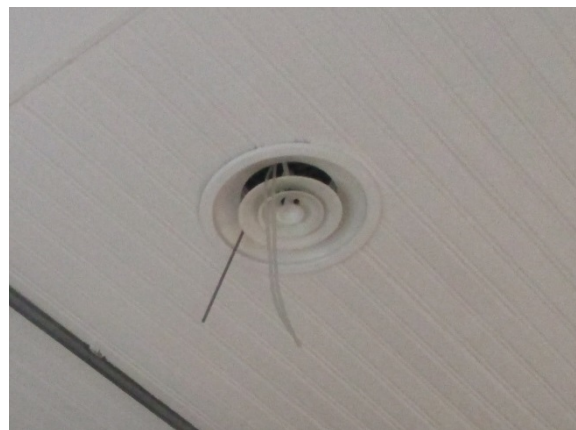
Kuva 37. Yleiskuva salin tuloilmapäätelaitteesta (KH, Fläkt). Päätelaitteiden mittausletkut ja säätövaijerit ovat jääneet roikkumaan päätelaitteen ulkopuolelle edellisen säädön jälkeen.

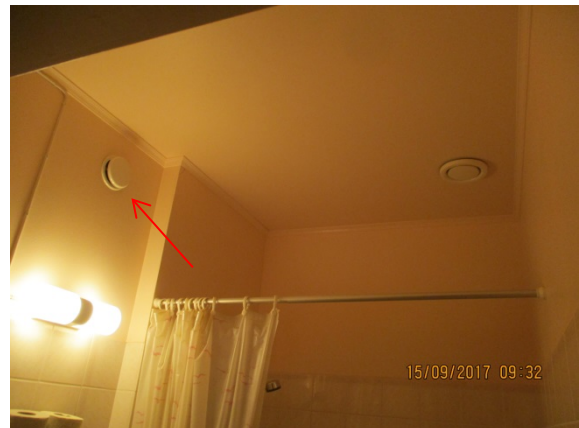
Kuva 41. Teknisen käsityötilan wc-/suihkutilan seinässä on vanhaan rakenneaineeseen hormiin liitetty lautasventtiili. Vanhat painovoimaisen ilmanvaihdon venttiilit tulisi poistaa ja tulpata.

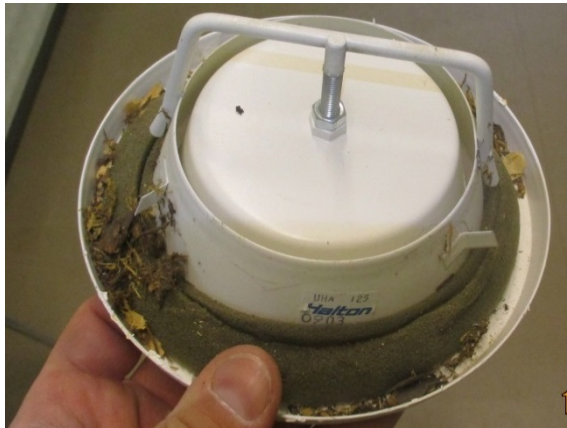
Kuva 42. Yläpohjan kanavaläpiviennit ovat epätiivittä ja yläpohjan sammaleristeet varisevat ja päätelaisiin.

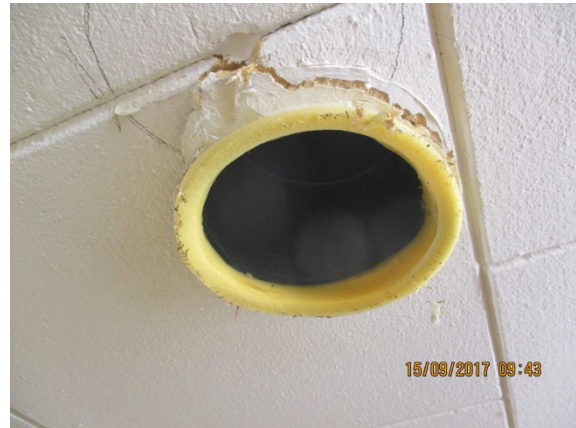
Kuva 43. Yläpohjan läpi menevissä kanavissa havaittiin viitteitä myös puutteellisesta kannakoinnista. Kanava on pudonnut alaspäin alkuperäisestä asennuskohdasta ja kattopinta on revennyt kanava mukana.

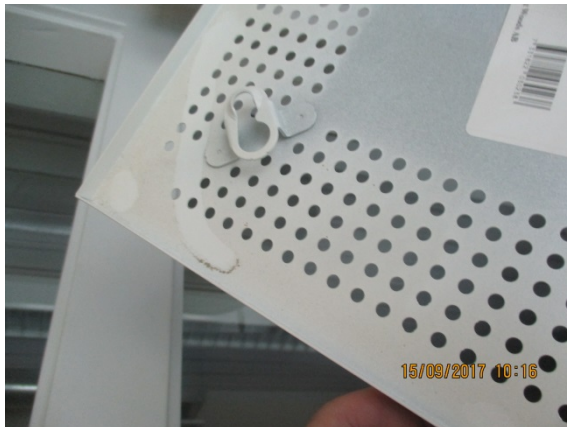
Kuva 44. Tuloilmasäleiköistä erottuu pyyhkäisykokeella pölykerros.

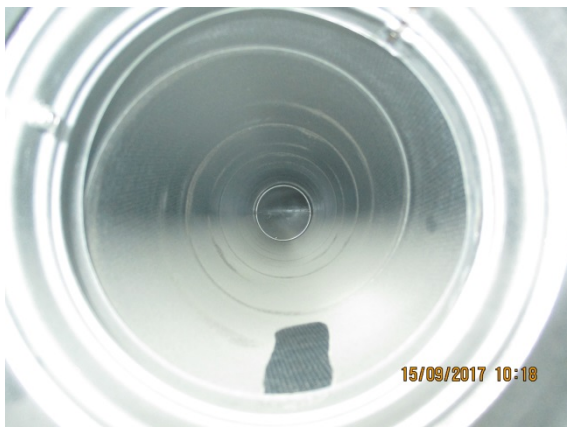
Kuva 46. Pukuhuoneen tuloilmapäätelaitteen liitäntäkanavassa on selvästi erottuva pölykerros.

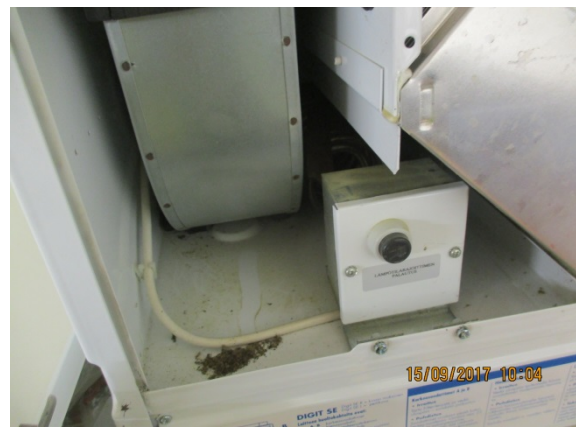
Kuva 47. Ilmanvaihtokoneessa havaittiin epäpuhtauksia.

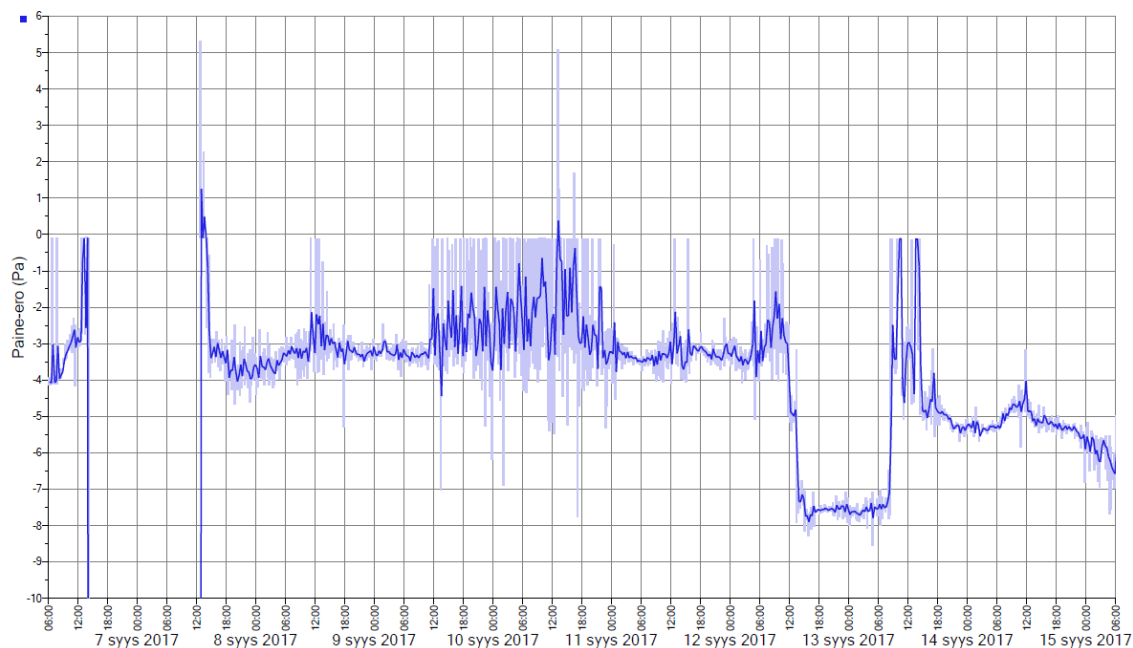
Kuva 48. Urheilusalin sisä- ja ulkoilman välisen paine-eron kuvaaja seurantajaksolta.

- Keskimääräinen painetaso vaihtelee -3 - -4 Pa (alipaine) tasolla.
- 6. ja 7. päivän kohdalla mittaustuloksissa tulokseton jakso, mikä ilmeisesti johtuu mittalaitteen irtoamisesta verkkovirrasta.
- 12.9. noin klo 12:00 kiinteistön ilmanvaihtojärjestelmässä tapahtuu joku muutos ja tilan painesuhde tipahtaa ulkoilmaan nähden noin 7,5 Pa alipaineiseksi.
- Tilanne normalisoituu 13.9. aamulla noin klo 8:00 ja painetaso palautuu lähelle tilan tavanomaista painetasoa. Tämän jälkeen tilan painetaso lähtee tippumaan, kunnes mittausjakso päättyy.

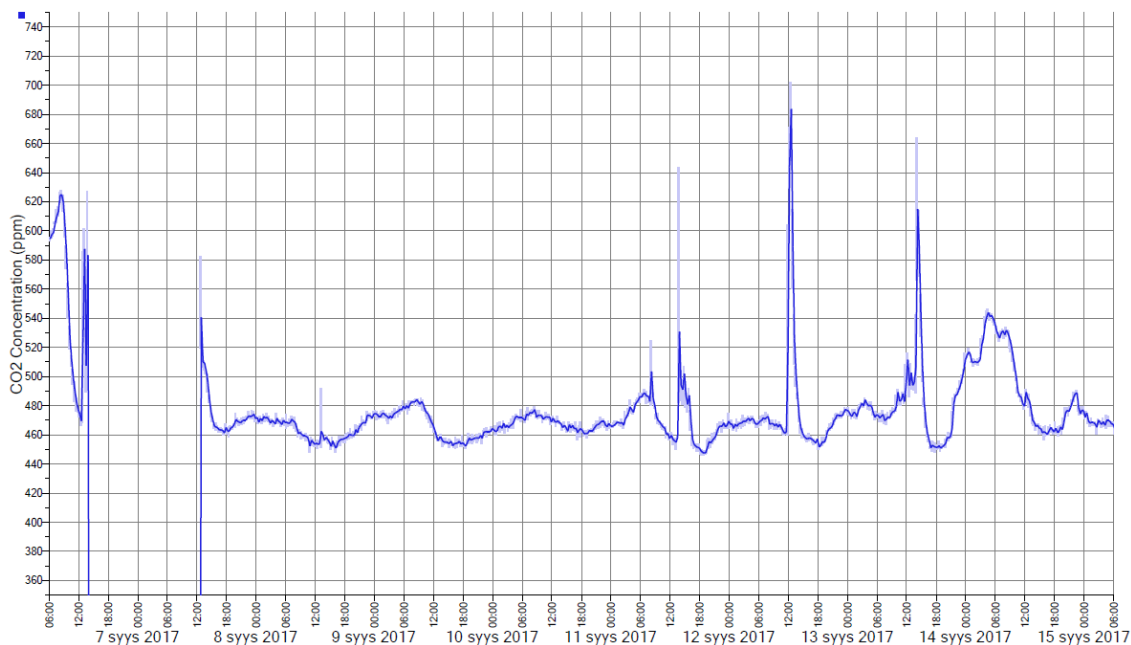
Kuva 49. Urheilusalin hiilidioksidipitoisuuden kuvaaja seurantajaksolta.

- Hiilidioksidipitoisuus pysyy hyvällä tasolla.

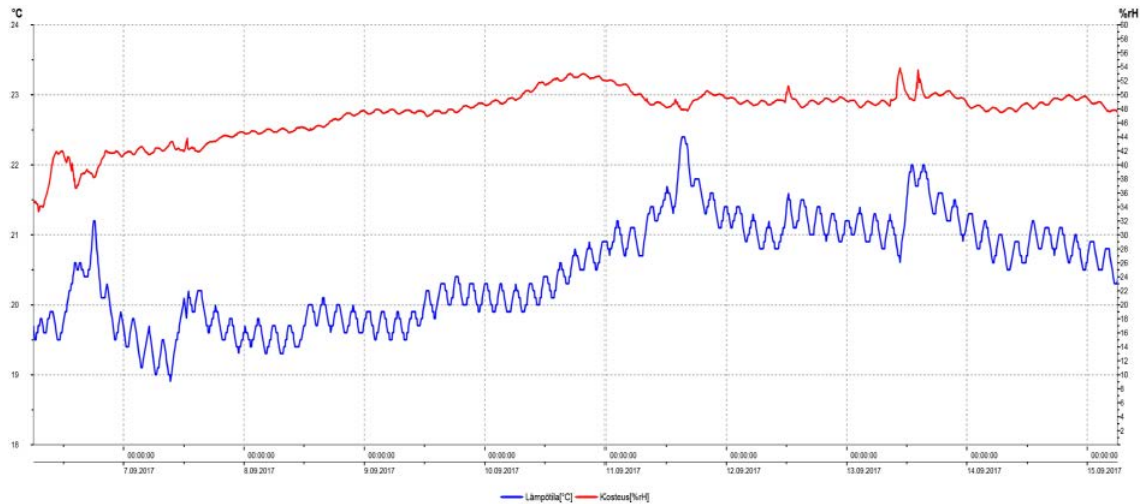
Kuva 50. Urheilusalin lämpötilan ja suhteellisen kosteuden kuvaajat mittausajanjaksolta.

- Lämpötila vaihtelee +19,0 - +22,4 °C välillä.
- Lämpötilan pitäisi pysyä vähintään +20 °C.
- Suhteellinen kosteus vaihtelee 34 – 63 %rH välillä.
