VILJAMÄEN VUOKRA-ASUNTOJEN KUNNOSTUS

Asunto Oy Reisjärven Viljamäki I Metsänreunantie 25, 85900
Reisjärvi

PESUHUONEREMONTIN VALVONTA

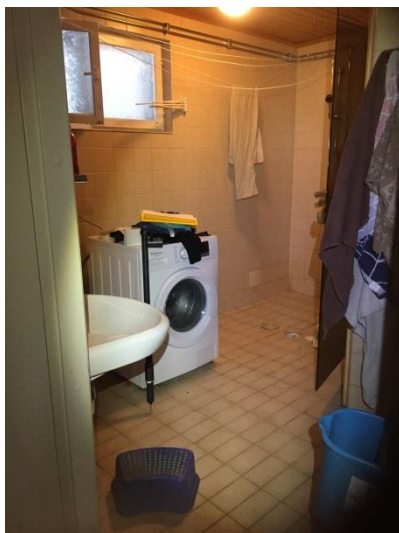
- Lukemat suihkuseinän alaosassa märkiä (<120) pesuhuoneessa lattia on kostea WC-istuimen kulmaan saakka.
- Lukemat koholla sauna tilassa lukuun ottamatta lauteiden alustilaa (max 110)
- Kosteutta laajasti lattioissa ja suihkutilan seinissä sekoittajalta saunan ovenpieleen saakka. Suihkutilan ja saunan väliseinä märkä alaosaan molemmin puolin.

Yleiskuva psh. WC-istuimen muhvi vuotaa. Lattiakaivon kehyksessä on reikä ja lattialaatoissa on kopo.

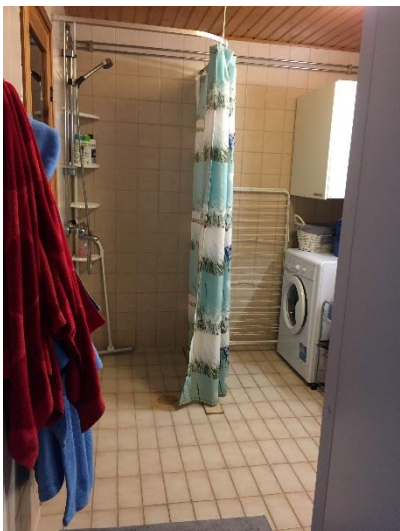
Yleiskuva pesuhuoneesta. Saumauksissa kulumaa ja satunnasta kopoa. Lattiakaivon vierustalla on kosteutta tulvimissuojauksen vierustalla ja laattojen kohdalla.

Pesutilojen kuntoluokitus: Hyvä Tyydyttävä Välttävä Heikko Pesutilojen vedeneristykset eivät vastaa nykyisiä vaatimuksia.	Toimenpide-ehdotukset: <ul style="list-style-type: none">• Pyykkikoneen poistoputken on asennettava mekaaninen varmistus, esim. putkikiristin.• Pesutilat vaativat remontin 0..3 vuoden kuluessa.• Pyykkikoneen viemärointi tulee toteuttaa seuraavassa remontissa asianmukaiseksi. Silikonisaumaukset uusittava 3-5 vuoden välein.
--	--

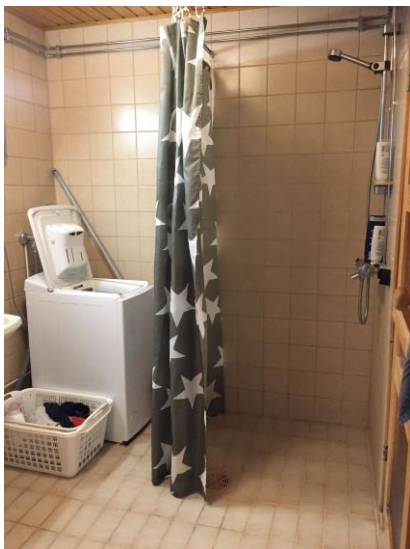
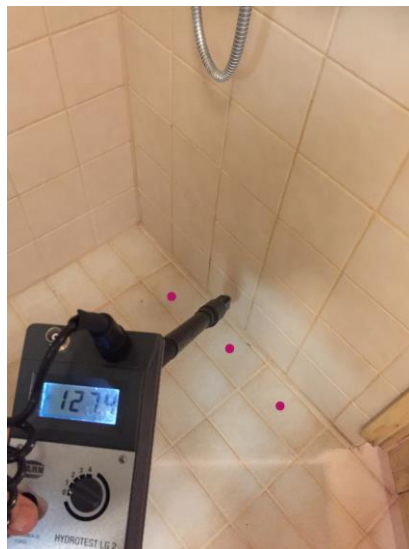
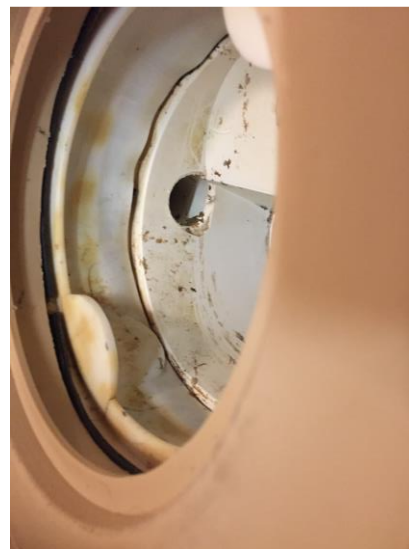
- Poikkeavaa kosteutta mitattiin suihkuseinässä ja huoneiston välisen seinän alaosissa. Kohollaan olevaa kosteutta on lievästi väliseinässä saunan puolella.
- Lukemat korkeat (max 130) suihkuseinän alaosasta.
- Poikkeavaa kosteutta havaittiin saunassa lattiakaivoa ympäröivissä laatoissa

Yleiskuva psh. Suihkuseinän alla kosteutta ja lattiassa kopolaatut merkitty punaisella Lattiakaivoissa (kuva psh) liitossaumojen tiiveys epävarma.

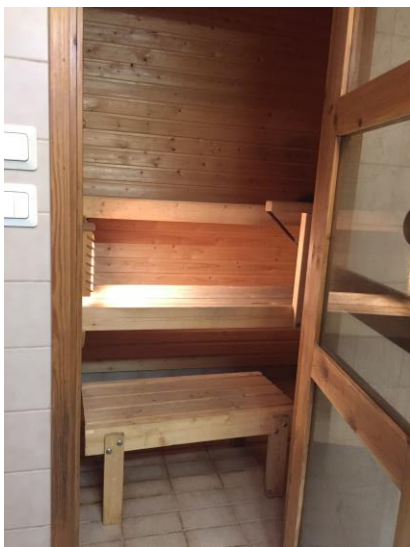
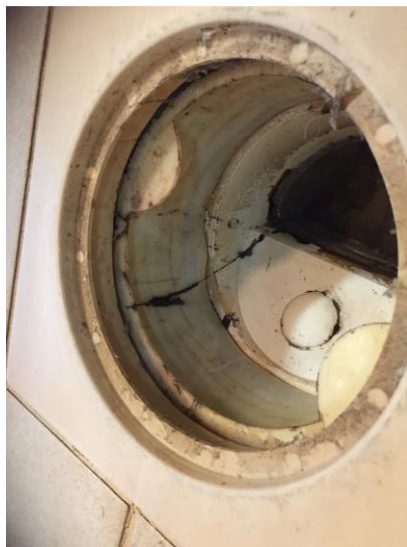
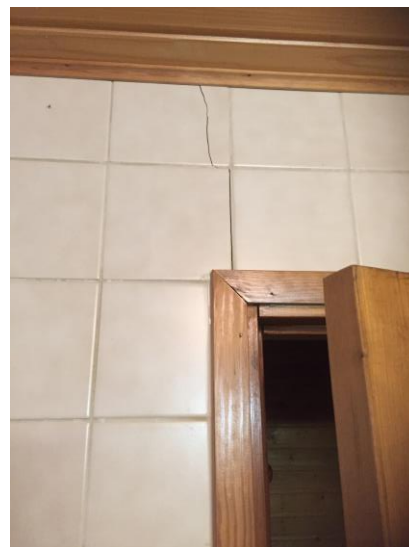
Yleiskuva saunasta. Lattiakaivoissa (kuva psh) korokerenkaan tiiveys epävarma, hiushalkeamia korokerenkaassa. Väliseinässä halkeama saunan oven päällä.

Pesutilojen kuntoluokitus: Hyvä Tyydyttävä Välttävä Heikko Pesutilojen vedeneristykset eivät vastaa nykyisiä vaatimuksia.	Toimenpide-ehdotukset: <ul style="list-style-type: none">• Pesutilojen uusiminen on aiheellista 0..3 vuoden kuluessa. Lattian kaadot korjataan ja asennetaan pesukoneelle asianmukainen viemä-röinti. Silikonisaumaukset uusittava 3-5 vuoden välein.
--	--

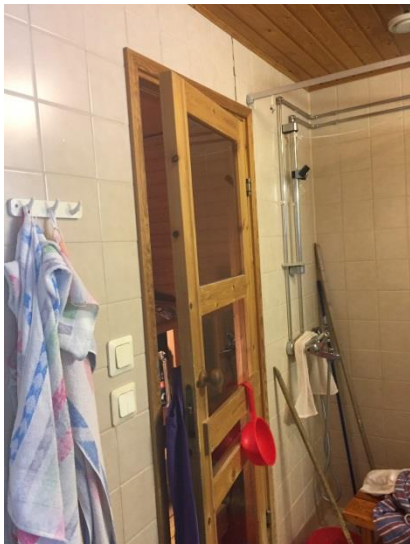
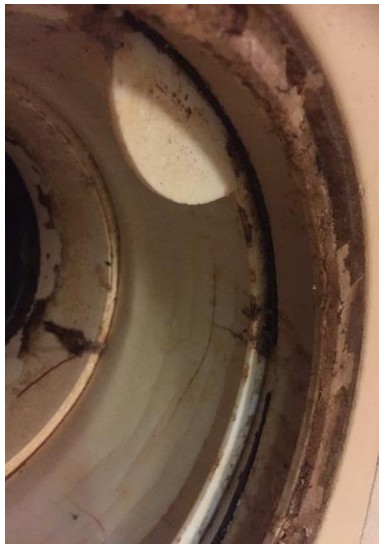
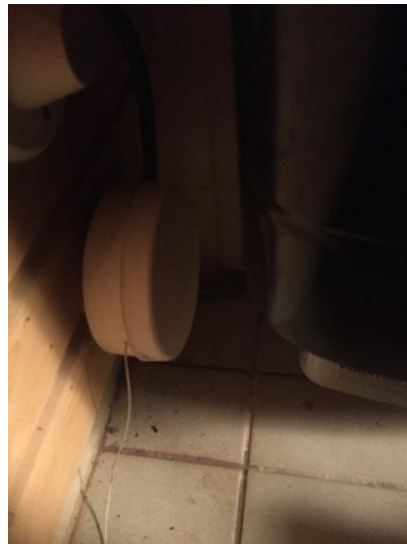
Yleiskuvat psh: saunan oven päällä seinässä halkeama. Lattiakaivossa on halkeamia. Saunan korvausilmaventtiili on väärän tyyppinen.

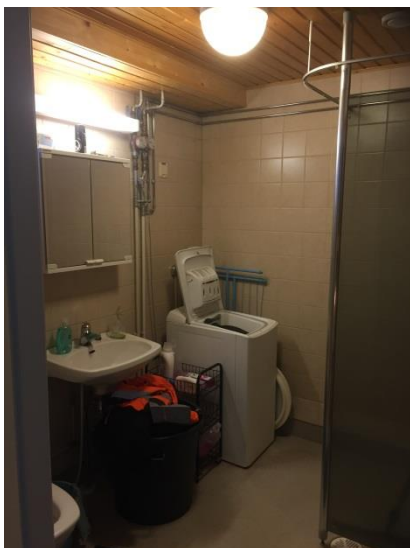
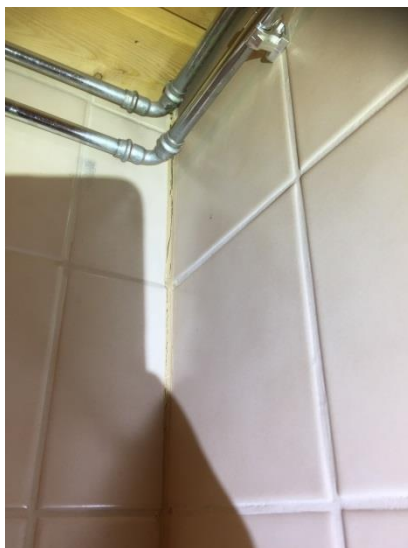
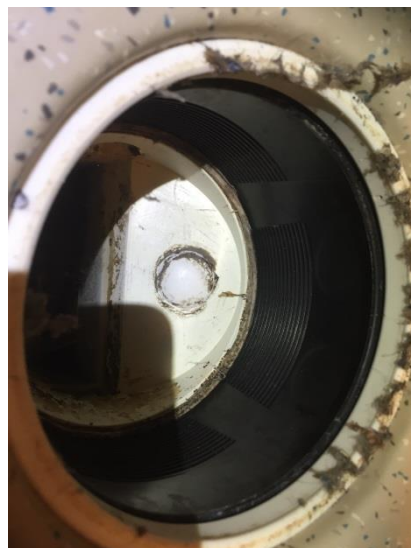
Yleiskuvat psh: Silikonisaumat ovat irronneet HV-seinän ulkonurkassa. Lattiakaivon korokerengas on uusittu lattiamaton uusimisen yhteydessä.

Pesutilojen kuntoluokitus: Hyvä Tyydyttävä Välttävä Heikko Pesutilojen vedeneristyksen ei vastaa nykyisiä vaatimuksia seinien osalta.	Toimenpide-ehdotukset: <ul style="list-style-type: none">• Pesutilojen uusiminen on aiheellista 0..5 vuoden kuluessa. Lattian kaadot korjataan ja asennetaan pesukoneelle asianmukainen viemäröinti. Silikonisaumaukset uusittava 3-5 vuoden välein.
--	---

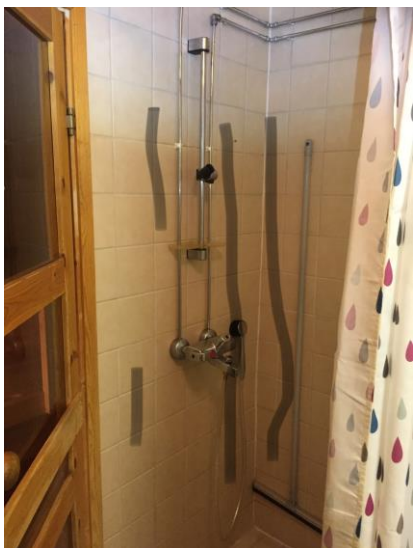
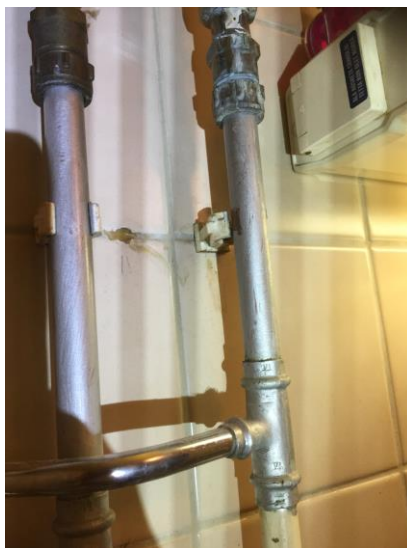
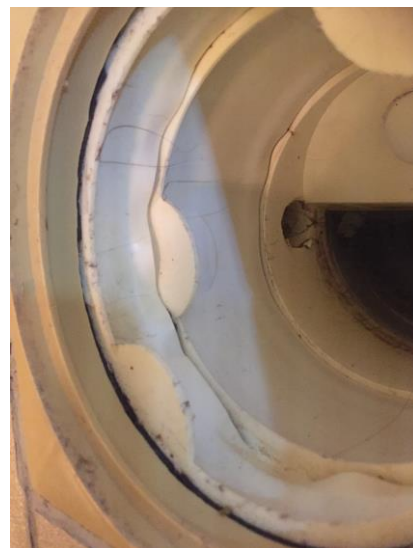
Yleiskuvat psh: Suihkunurkassa on kopoja laattoja kuvassa merkatuilla alueilla. Putkien kannakointeja on irronnut putkista. Lattiakaivon korokerengas on epätiivis.

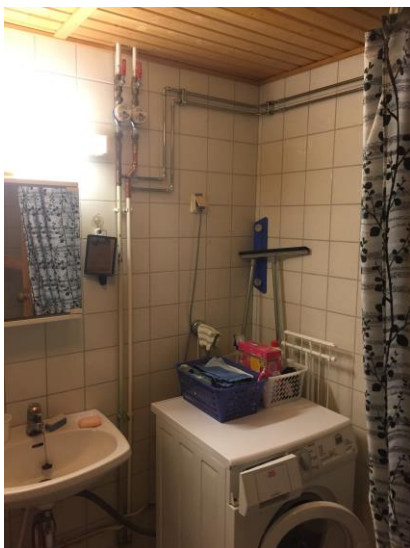
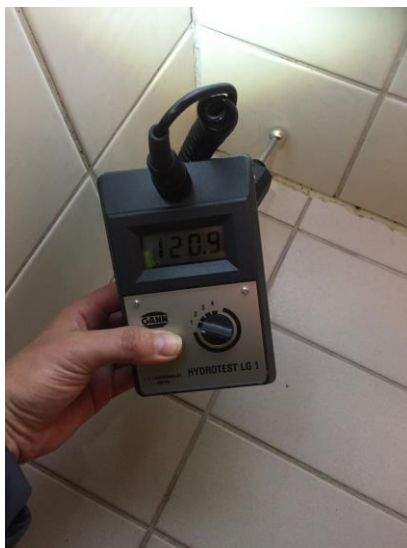
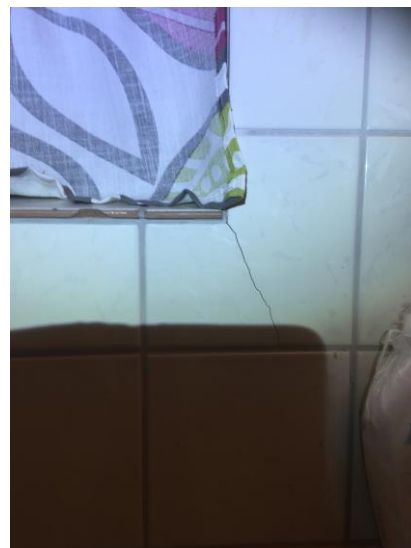
Yleiskuvat psh. Suihkua alla seinässä mitattiin kohonneita pintakosteuksia. Seinissä on haljenneita laattoja mm. ikkunan ulkonurkissa.

Pesutilojen kuntoluokitus: Hyvä Tyydyttävä Välttävä Heikko Pesutilojen vedeneristyksen ei vastaa nykyisiä vaatimuksia seinien osalta.	Toimenpide-ehdotukset: <ul style="list-style-type: none">• Pesutilojen uusiminen on aiheellista 0..5 vuoden kuluessa. Lattian kaadot korjataan ja asennetaan pesukoneelle asianmukainen viemärointi. Silikonisaumaukset uusittava 3-5 vuoden välein.
--	---

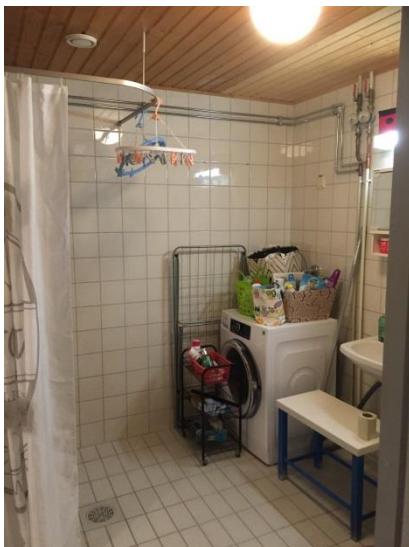
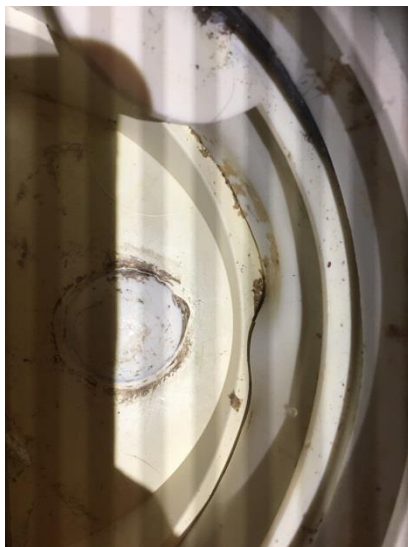
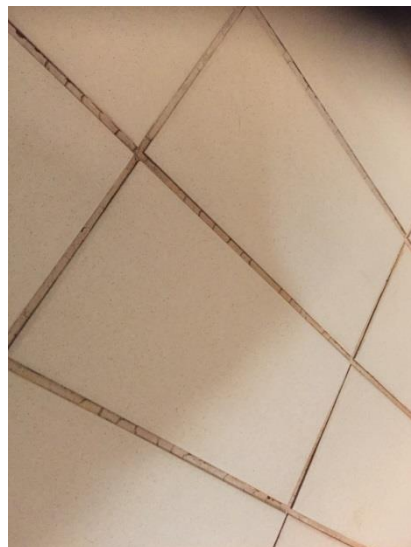
Yleiskuvat psh. Korokerengas on epätiivis pesuhuoneen märkäkaivolla. Lattianlaatan saumat ovat kuluneet.

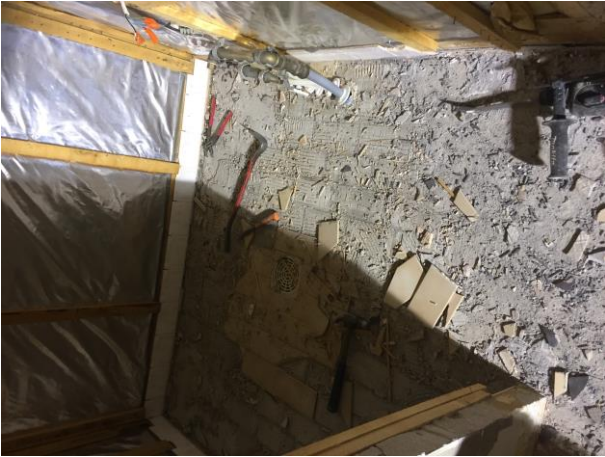
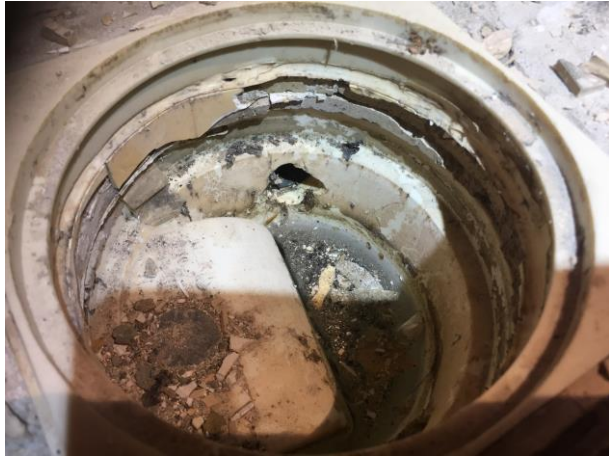
Purkutyöt on aloitettu ennen katselmusta. Lattiakaivo on huonossa kunnossa.

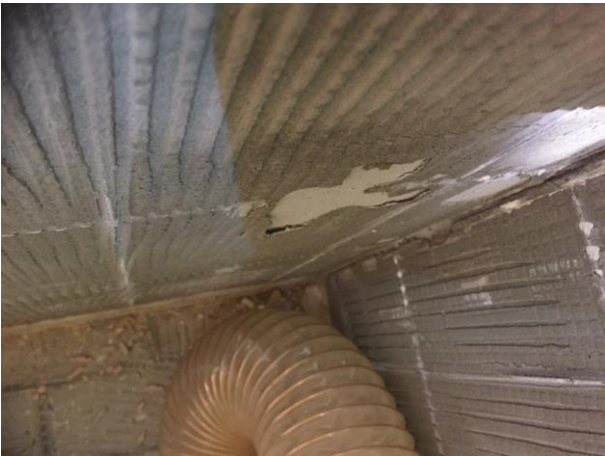
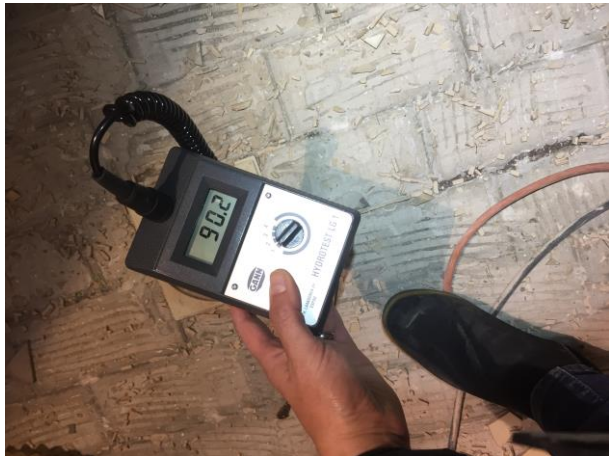
Seinien laatoitukset irtoavat alustasta koska tasoite ei ole tarttunut kahitiileen. Saunan lattiakaivon ympärillä on kohonnutta kosteutta.

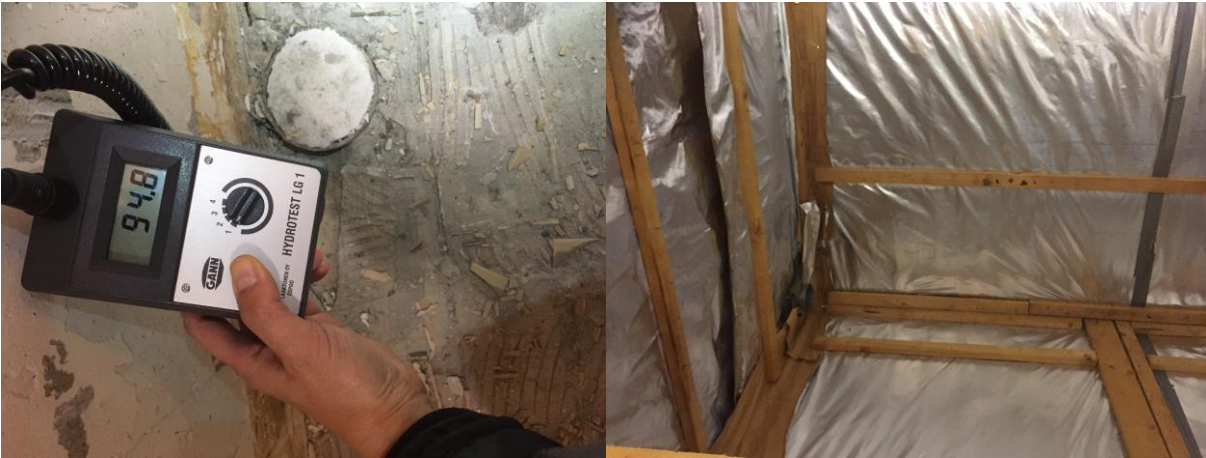
Wc-istuimen alta mitattiin kohonneita kosteuksia. Saunan alumiinipaperointi oli ok, eikä sitä lähdetä uusimaan. Saumojen teippaukset uusitaan.

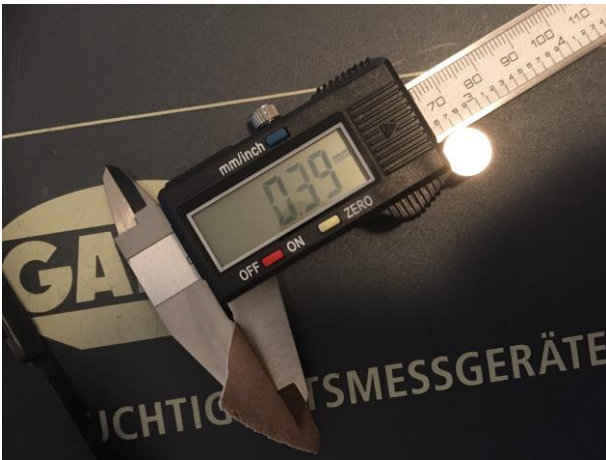
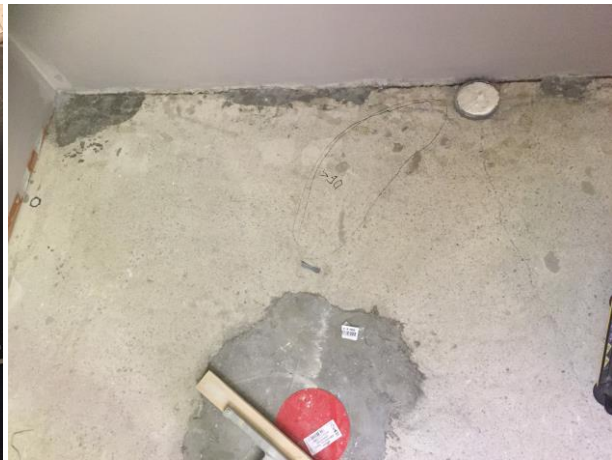
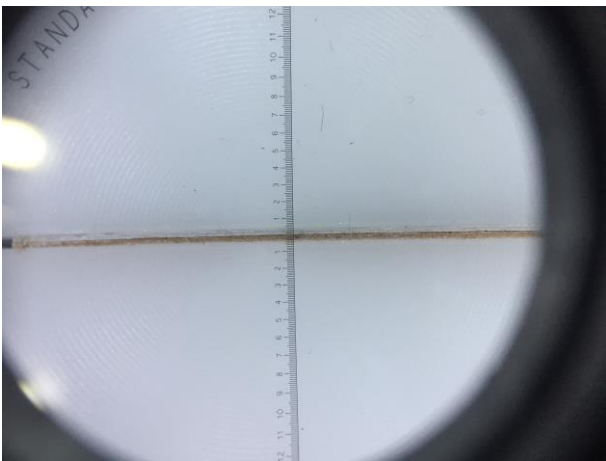
Kalvopaksuuden vähimmäisvaatimus seinä/ lattia on 0,5mm → täyttää vaatimuksen.

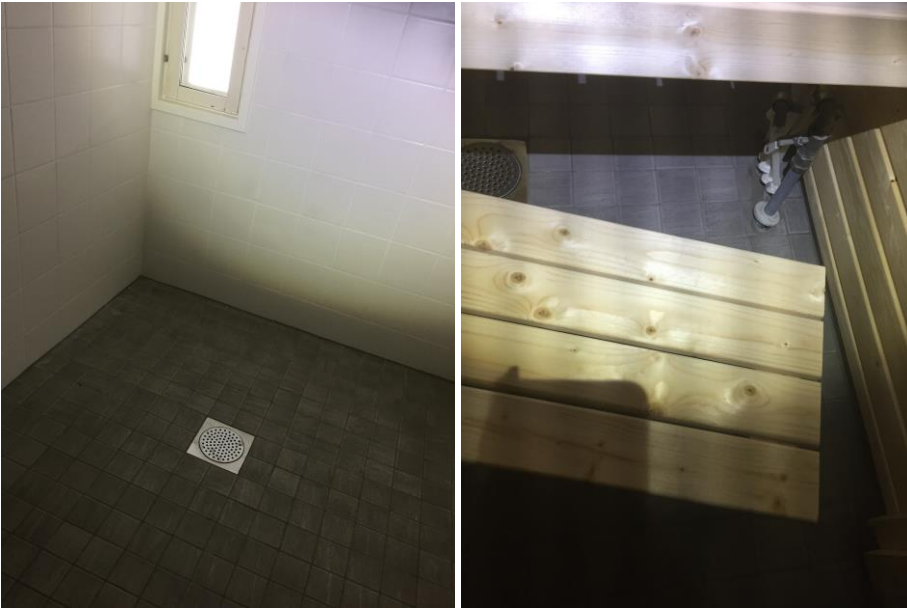
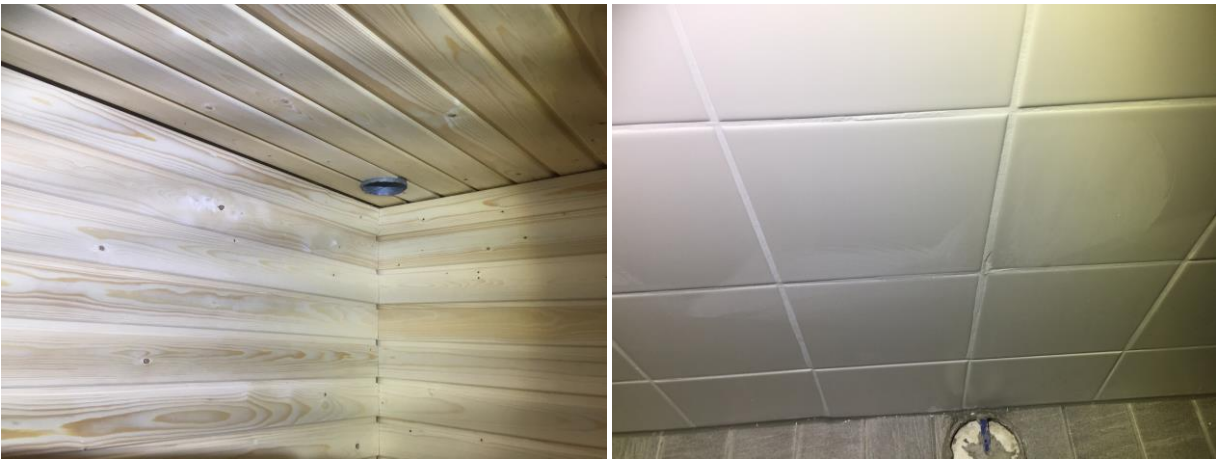
Lopputarkastusta tehdessä vesikalusteita ei ollut asennettu paikoilleen (eikä vesiputkia), myös poistoventtiilin päätelaite puuttui.

Rakennus urakoitsijaa huomautettiin saumojen puhdistuksesta, saunan katon listoituksesta ja ikkunan maalauksesta.

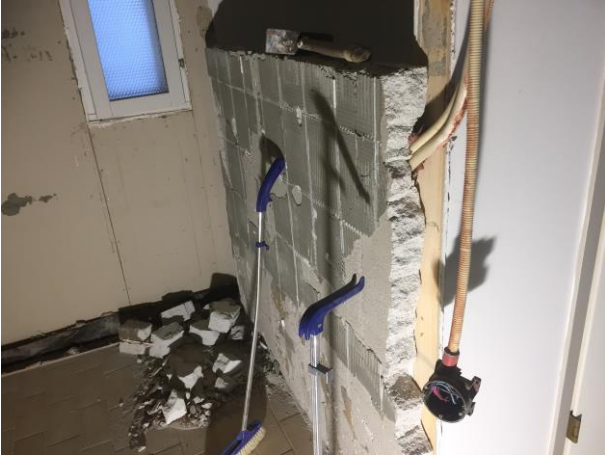
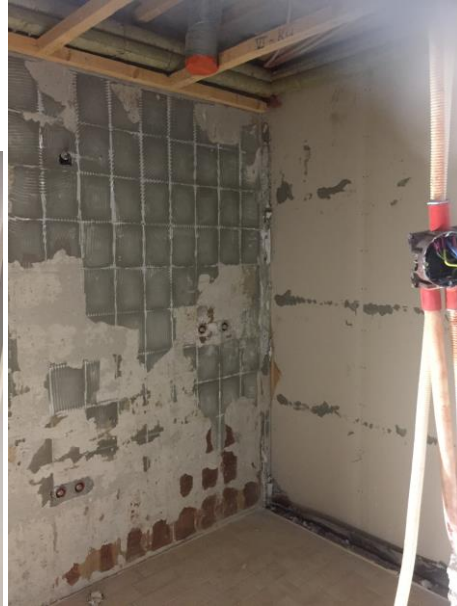
Seinien laatoitukset irtoavat alustasta koska tasoite on nahkoittunut, eikä tarttuvuus harkkoon hyvä. WC:n ja pesuhuoneen välinen seinä uusitaan (epävakaat harkot poistetaan). Sisäkatot uusitaan.

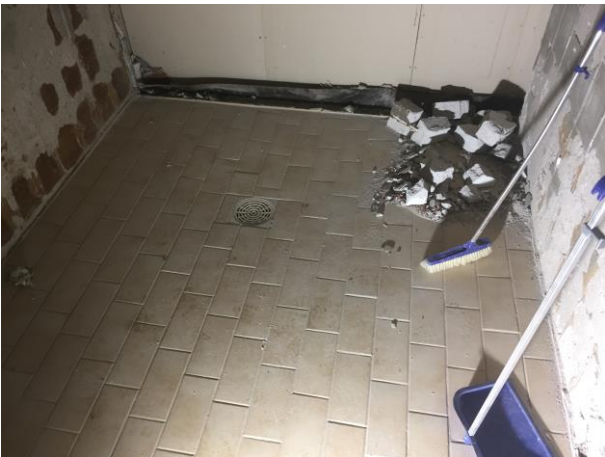
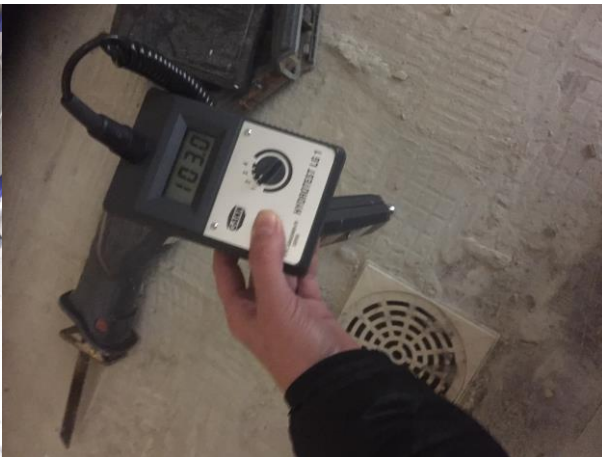
Wc-istuimen alta mitattiin kohonneita kosteuksia. Saunan alumiinipaperointi oli ok, eikä sitä lähdetä uusimaan. Saumojen teippaukset uusitaan. Saunan lattiakaivon ympärillä on kohonnutta kosteutta.

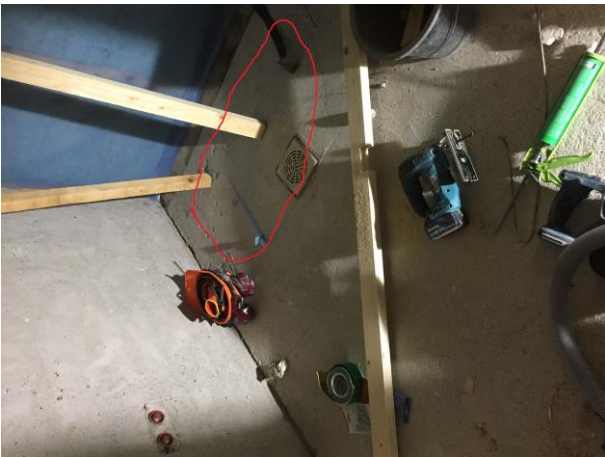
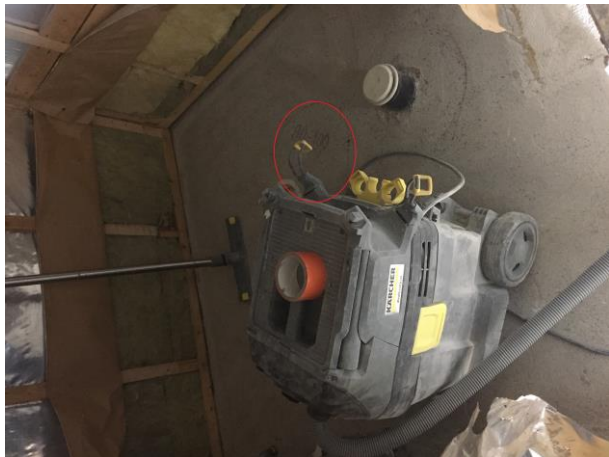
lattian kuivumista seurataan pintamittauksella. Lattiaan merkittiin kosteat alueet (kuivissa punaisella). Kosteudet 90-100 (kuiva lukema vanhasta betonilaatasta ~70).

Lattioiden kosteusmittauksessa todettiin, että kuivatusta jatketaan. Lattian pinta on puhdas. Kuivumista joudutetaan lämpöpuhaltimella.
