VILJAMÄEN VUOKRA-ASUNTOJEN KUNNOSTUS

Asunto Oy Reisjärven Viljamäki I Metsänreunantie 25, 85900
Reisjärvi

PESUHUONEREMONTIN VALVONTA

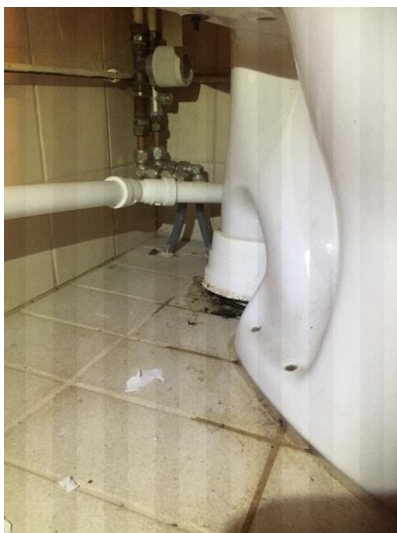
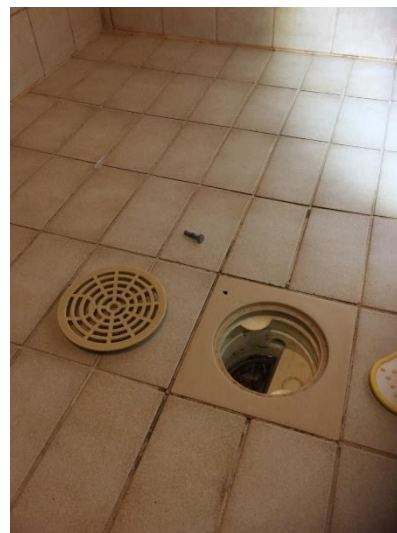
- Lukemat suihkuseinän alaosassa märkiä (<120) pesuhuoneessa lattia on kostea WC-istuimen kulmaan saakka.
- Lukemat koholla sauna tilassa lukuun ottamatta lauteiden alustilaa (max 110)
- Kosteutta laajasti lattioissa ja suihkutilan seinissä sekoittajalta saunan ovenpieleen saakka. Suihkutilan ja saunan väliseinä märkä alaosaan molemmin puolin.

Yleiskuva psh. WC-istuimen muhvi vuotaa. Lattiakaivon kehyksessä on reikä ja lattialaatoissa on kopo.

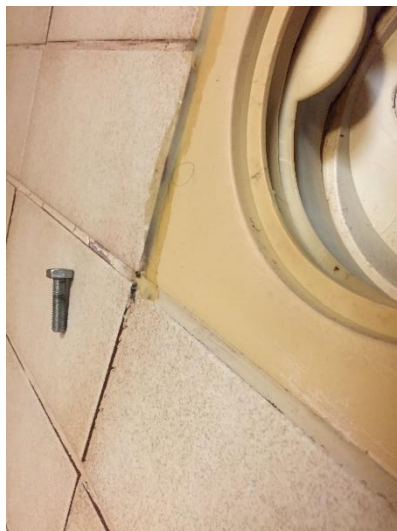
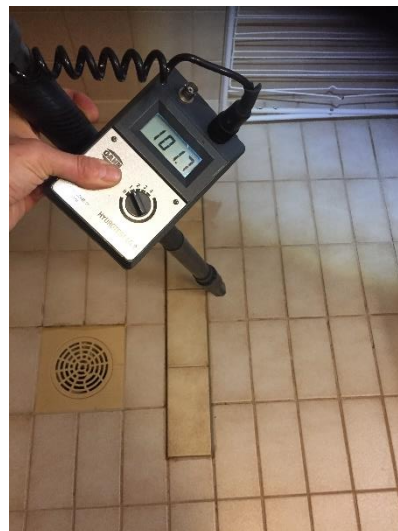
Yleiskuva pesuhuoneesta. Saumauksissa kulumaa ja satunnasta kopoa. Lattiakaivon vierustalla on kosteutta tulvimissuojauksen vierustalla ja laattojen kohdalla.

Pesutilojen kuntoluokitus: Hyvä Tyydyttävä Välttävä Heikko Pesutilojen vedeneristykset eivät vastaa nykyisiä vaatimuksia.	Toimenpide-ehdotukset: <ul style="list-style-type: none">• Pyykkikoneen poistoputken on asennettava mekaaninen varmistus, esim. putkikiristin.• Pesutilat vaativat remontin 0..3 vuoden kuluessa.• Pyykkikoneen viemärointi tulee toteuttaa seuraavassa remontissa asianmukaiseksi. Silikonisaumaukset uusittava 3-5 vuoden välein.
--	--

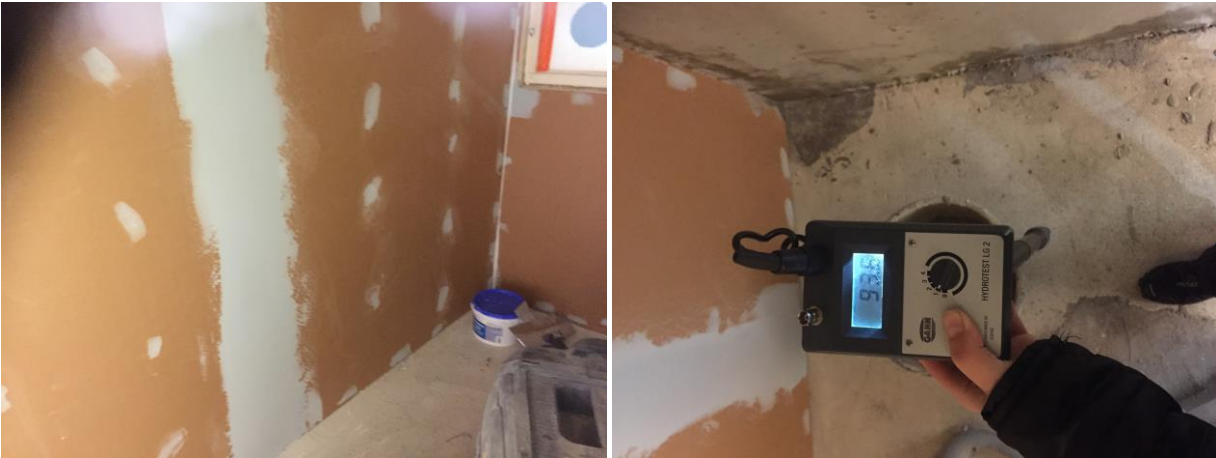
Lattioiden kosteusmittauksessa todettiin, että kuivatusta jatketaan.

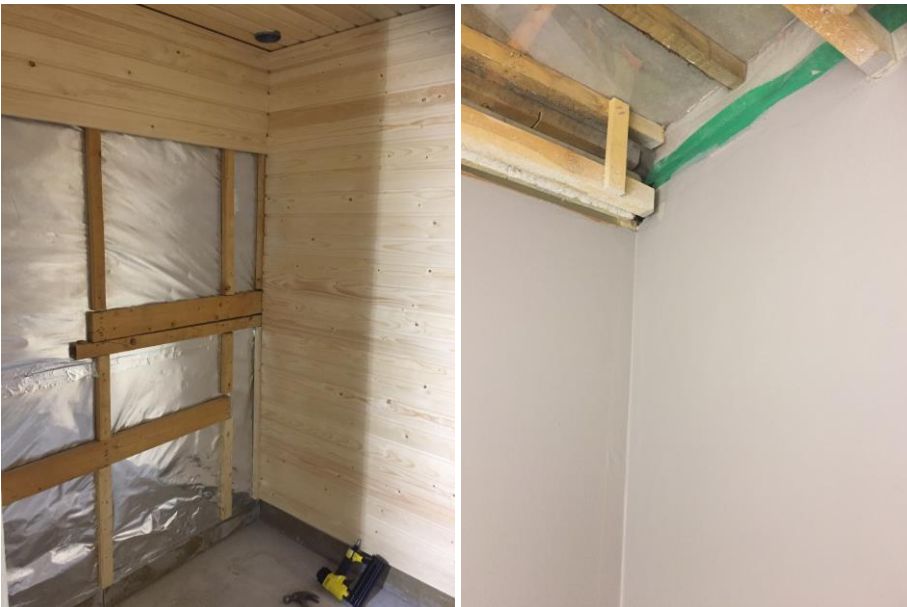
28.10 Seinien vedeneristys

Saunan panelointi on aloitettu (katto on valmis ja seinät työn alla). Pesuhuoneessa seinät on vedeneristetty 2 kertaa. Vedeneristeen vahvuus mitattiin työntömitalla, ja todettiin, että vedeneriste vahvuus ei ole vielä riittävä. Seiniin lisätään yksi kerro vedeneristettä. Nurkkanauhoitus ja läpiviennit tarkastettiin.

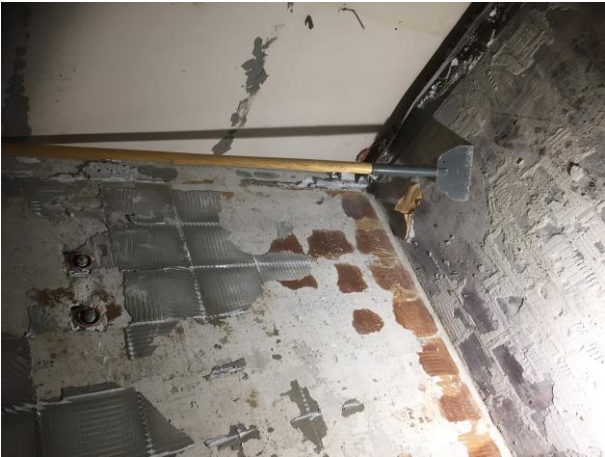
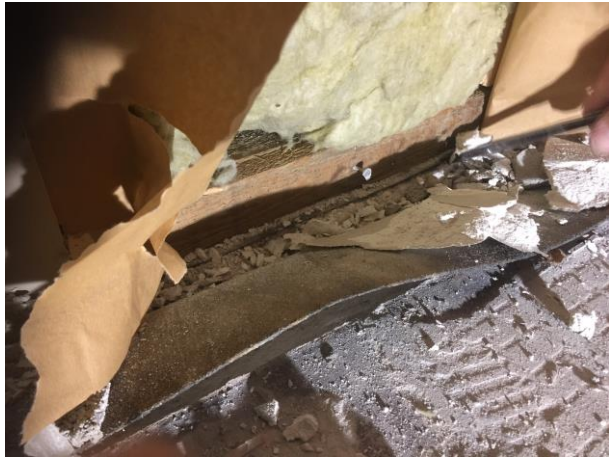
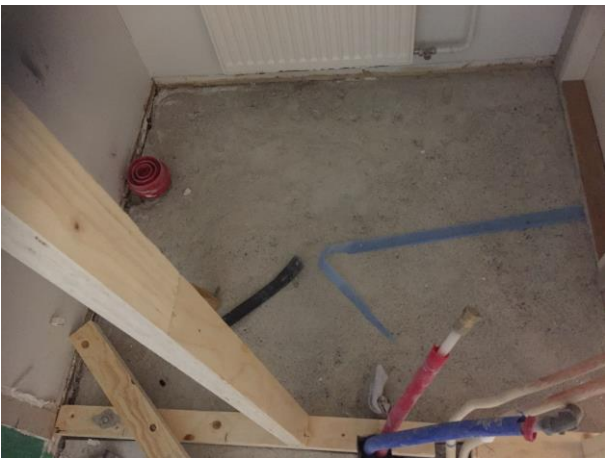
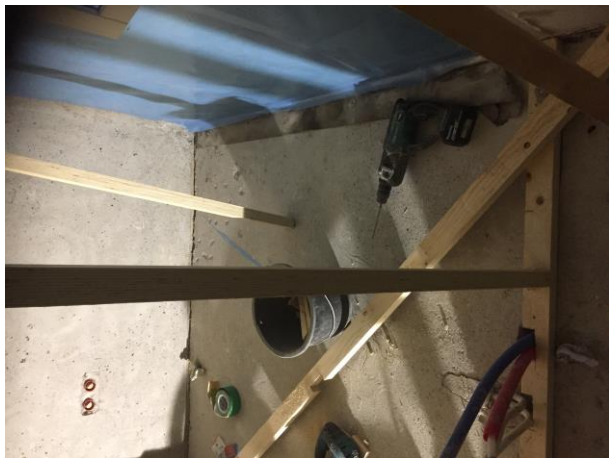
Ulkoseinään asennettiin uusi höyrynsulkumuovi (yläosassa muovi niin, että lämmitysputket kulkevat muovin sisäpuolella). Muovin päälle asennetaan koolaus, jotta kipsilevy ei jää kahden tiiviin kerroksen väliin.

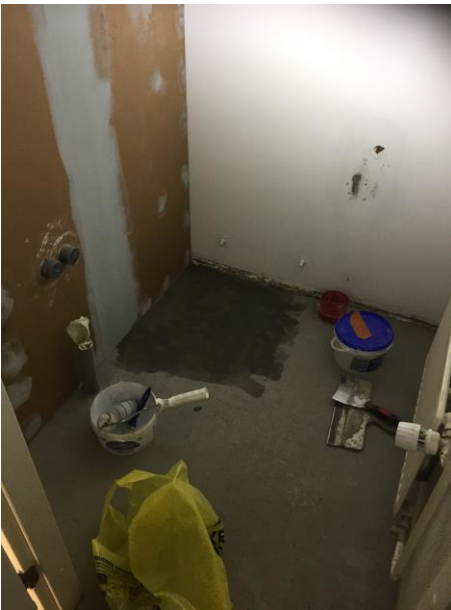
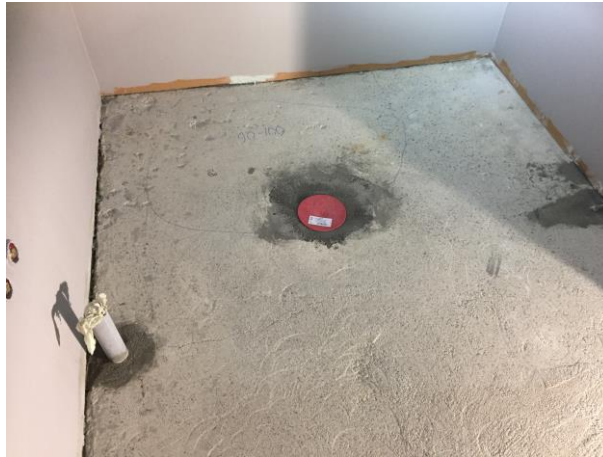
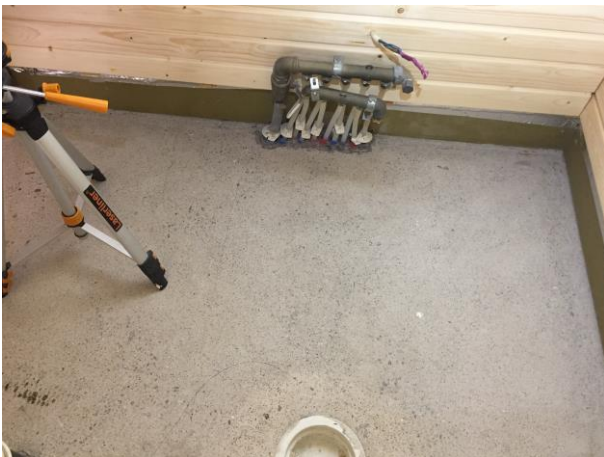
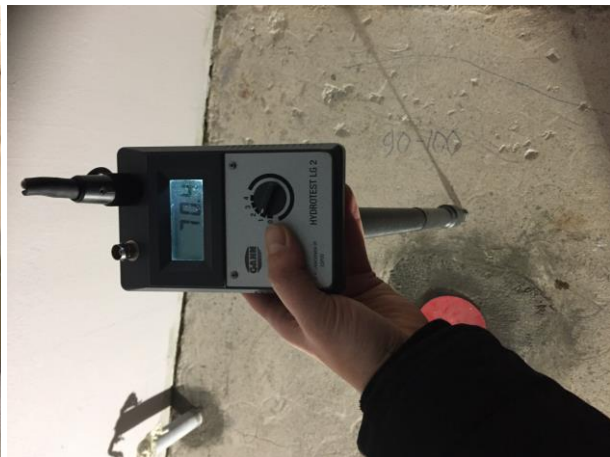
2.1 Seinien vedeneristys, lattian kosteusmittaukset

Seinien vedeneristäminen on aloitettu. Lattiakaivot on uusittu (valut tehtiin pikamassalla). Suoritettiin lattian tarkastusmittaus, jossa todettiin lattian kosteuden olevan kauttaaltaan samalla tasolla ~70.

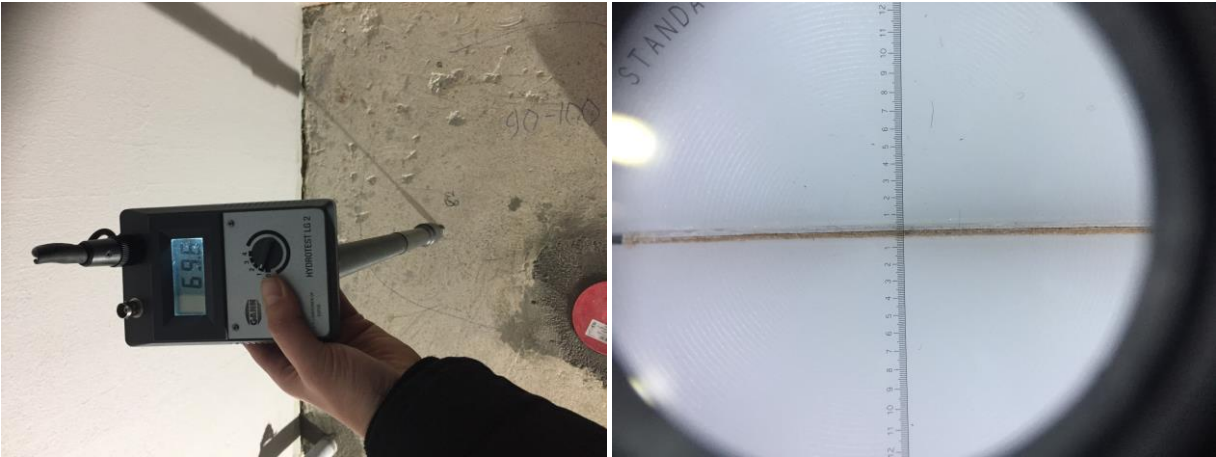
Kalvopaksuuden vähimmäisvaatimus seinä on 0,5mm → täyttää vaatimuksen.

Saunan panelointi on valmis. Pesuhuoneessa seinät on vedeneristetty 3 kertaa. Vedeneristeen vahvuus mitattiin luupilla, ja todettiin, että vedeneriste vahvuus on riittävä. Nurkkanauhoitukset ja läpivientikappalet ovat asianmukaiset

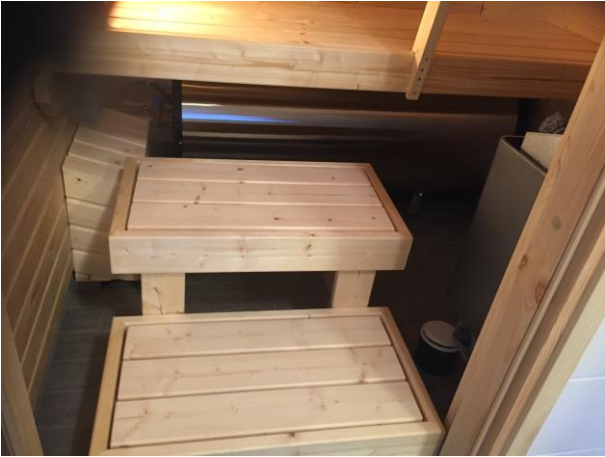
Jakotukin päälle on asennettu suojakotelo. Keskusteltiin lauteiden korkeudesta; Lauteille ei löytynyt oikeasta korosta kiinnitys puuta, ja ylälaude jouduttiin asentamaan hieman liian korkealle. Porraskelmaan jouduttiin tekemään yksi ylimääräinen nousu. Lisätään tarvittaessa seinään kahva helpottamaan nousua lauteille.
